EXPERTIZĂ TEHNICĂ

E 178 - E mcc 80 / 2017

**„INTERVENȚIA ÎN REGIM DE URGENȚĂ PENTRU
CONSOLIDAREA COȘURILOR DE FUM AFERENTE
CONSILIULUI JUDEȚEAN HUNEDOARA”**

Deva – B-dul 1 Decembrie 1918, nr. 28 - jud. Hunedoara

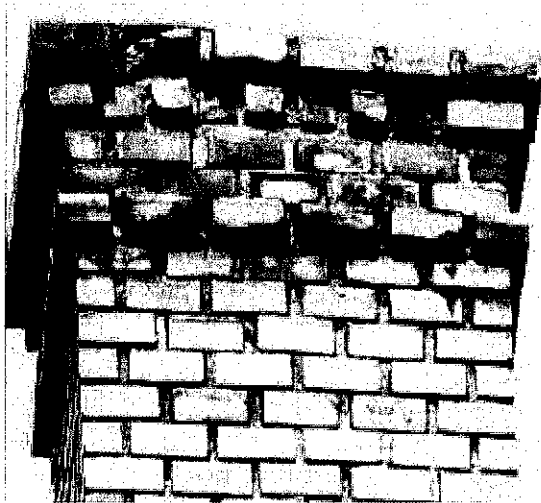
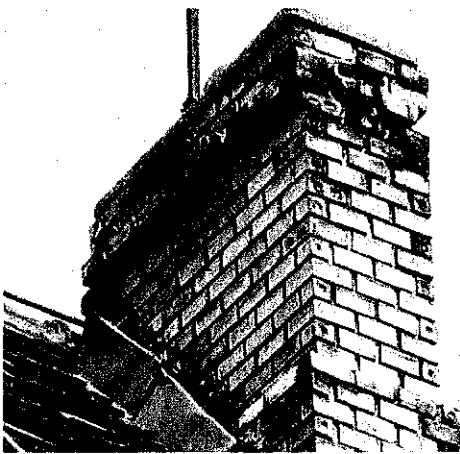
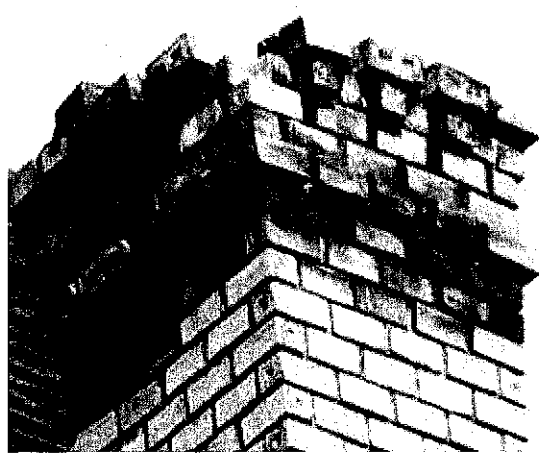
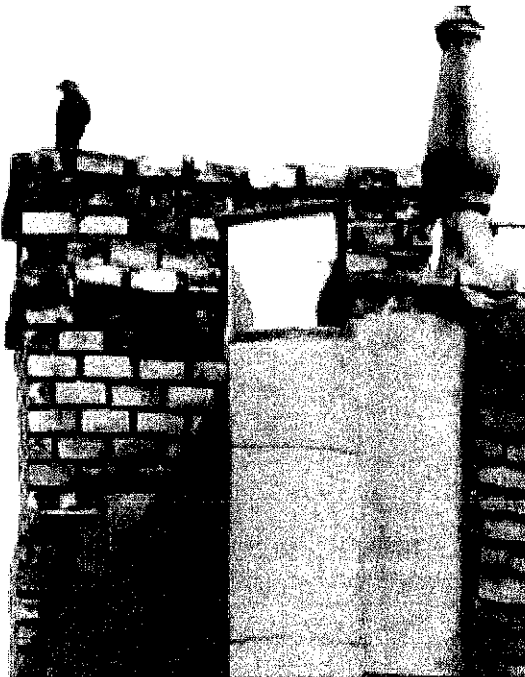
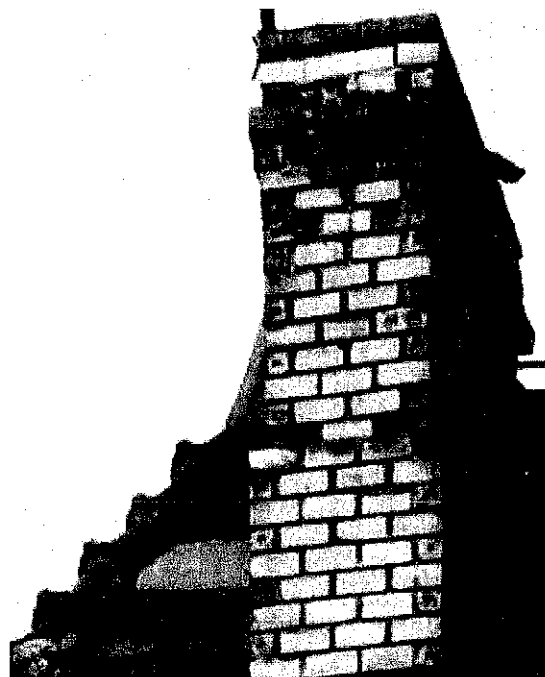
În urma evaluării stării generale a *coșurilor de fum* s-a constatat existența următoarelor avarii și degradări (vezi foto nr. 28, 29, 30, 31, 32 și 33):

- *fisurarea și desprinderea unor bucăți de cărămidă din coronamentul ornamental al coșurilor (partea situată peste învelitoarea acoperișului);*
- *degradarea parțială a aspectului și culorii cărămidelor decorative de la partea superioară a coșurilor (situată peste învelitoarea acoperișului) datorită acțiunii umidității și cichurilor repetate de îngheț-dezgheț;*

- *degradarea și avarierea paziilor din tablă de la baza coșurilor și a asterelei din scândură de sub învelitoare (din zona de racord a învelitorii la corpul coșului) datorită infiltrațiilor de apă;*

Foto 28, 29, 30, 31, 32 și 33 – Detalii de avariere și degradare a părții superioare a coșurilor de fum

- desfacerea manuală a zonei superioare avariate / degradate a coșurilor de fum - coronamentul (după curățarea atentă a părților care se desprind) și refacerea lor prin rezidire cu cărămidă de același tip și de aceeași culoare cu cea existentă și cu mortar de var-ciment având compoziția compatibilă cu a mortarului original.
 - *Precizare:* - refacerea zidăriei coșurilor se va face cu respectarea întocmai a formei, a volumetriei și a caracteristicilor arhitecturale actuale a coșurilor de fum.
- protejarea părții superioare a zidăriei coșurilor cu soluții de impermeabilizare (după înlăturarea și înlocuirea materialelor degradate cu altele noi).

- etanșarea corespunzătoare a rostului (zonei de racord) dintre învelitoare acoperișului și zidăria coșurilor, prin înlocuirea pieselor de etanșare actuale din tablă cu altele noi din materiale de calitate superioară care să nu permită infiltrarea apei meteorice pe lângă coșuri.
