HOTĂRÂREA NR.57 din 29 aprilie 2026
privind aprobarea documentației tehnico-economice (faza DALI) și a indicatorilor tehnico-economici pentru obiectivul de investiții: „Modernizare clădire Centrul de Îngrijire și Asistență Persoane Adulte cu Dizabilități Păclișa nr.3"

"Modernizare cladire Centrul de Ingrijire si Asistenta Persoane Adulte cu Dizabilitati Paclisa nr. 3"

DOCUMENTAȚIE DE AVIZARE A LUCRĂRILOR DE INTERVENȚIE (DALI)

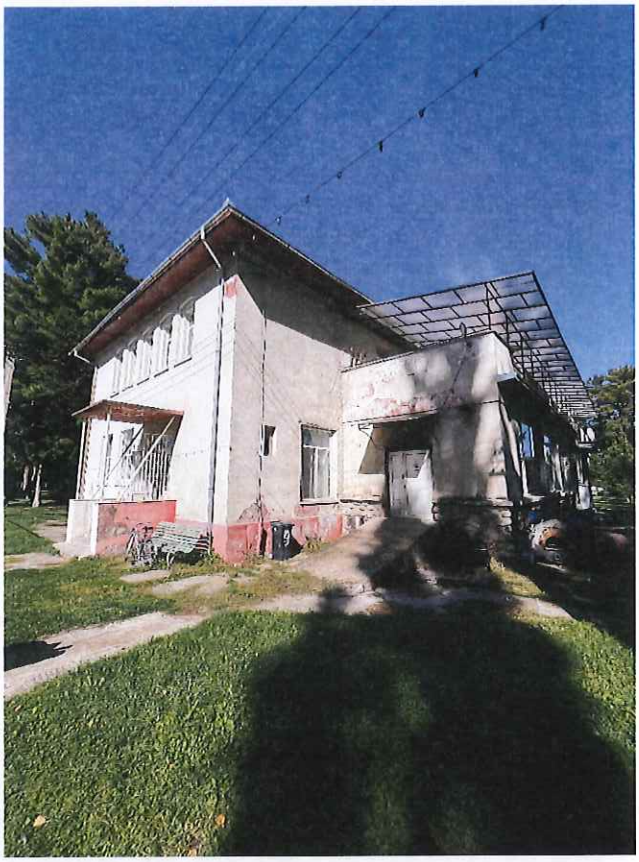
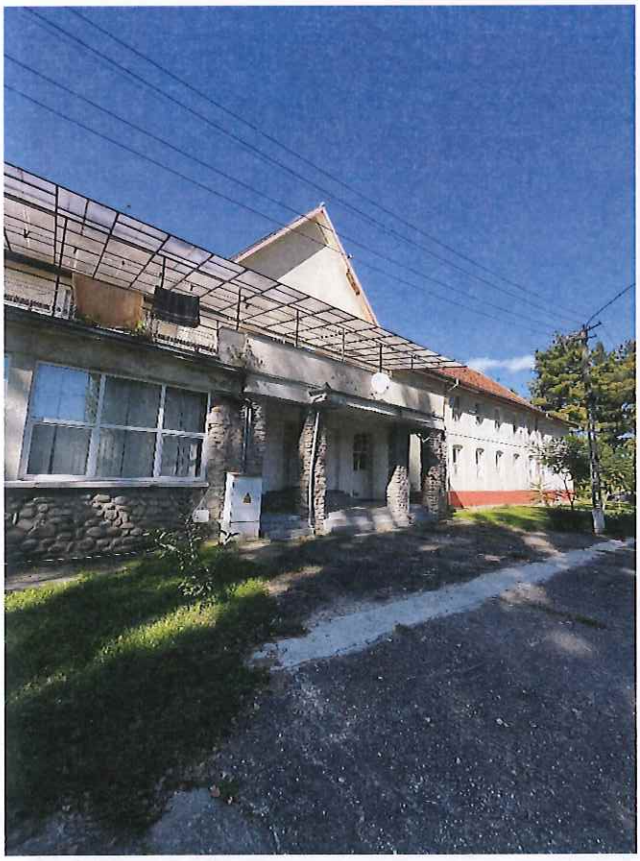
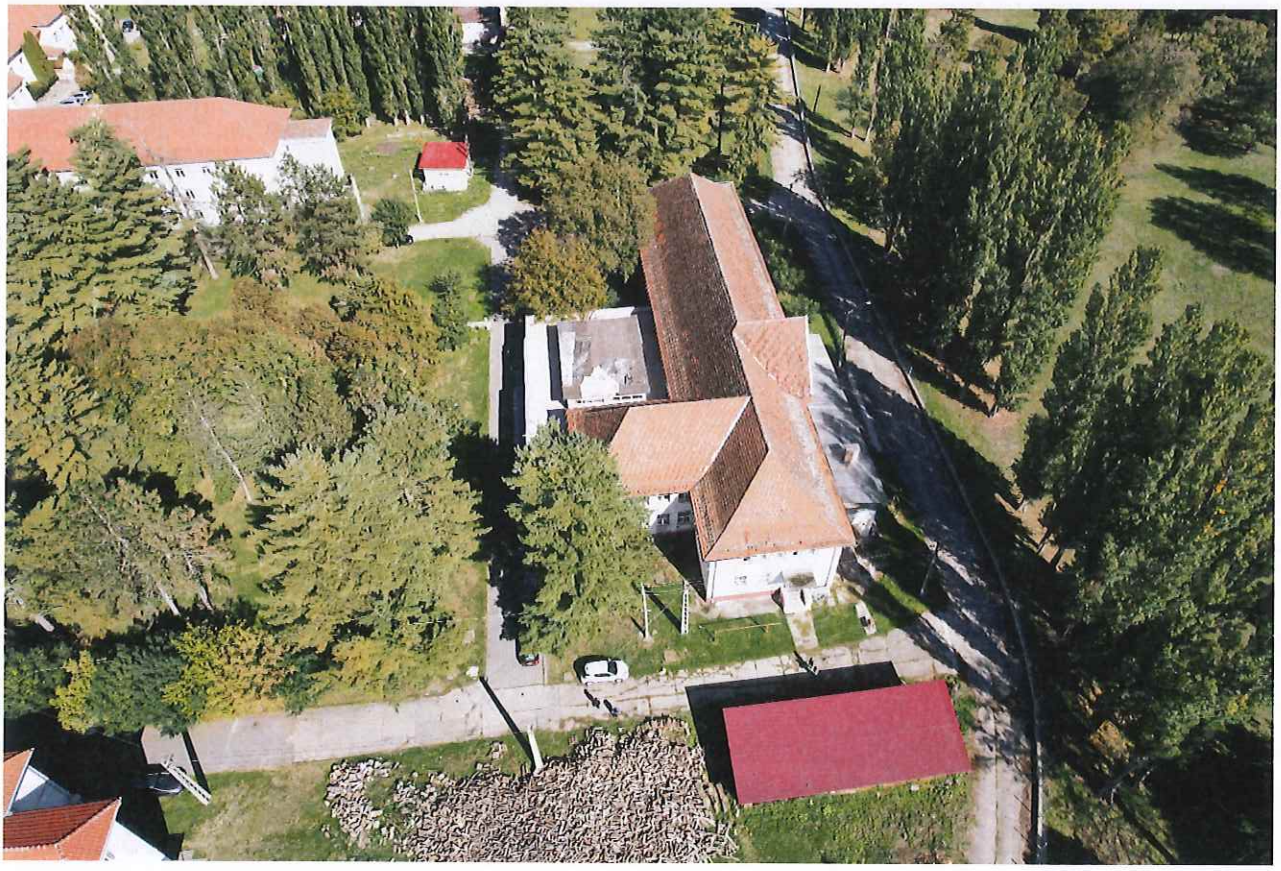
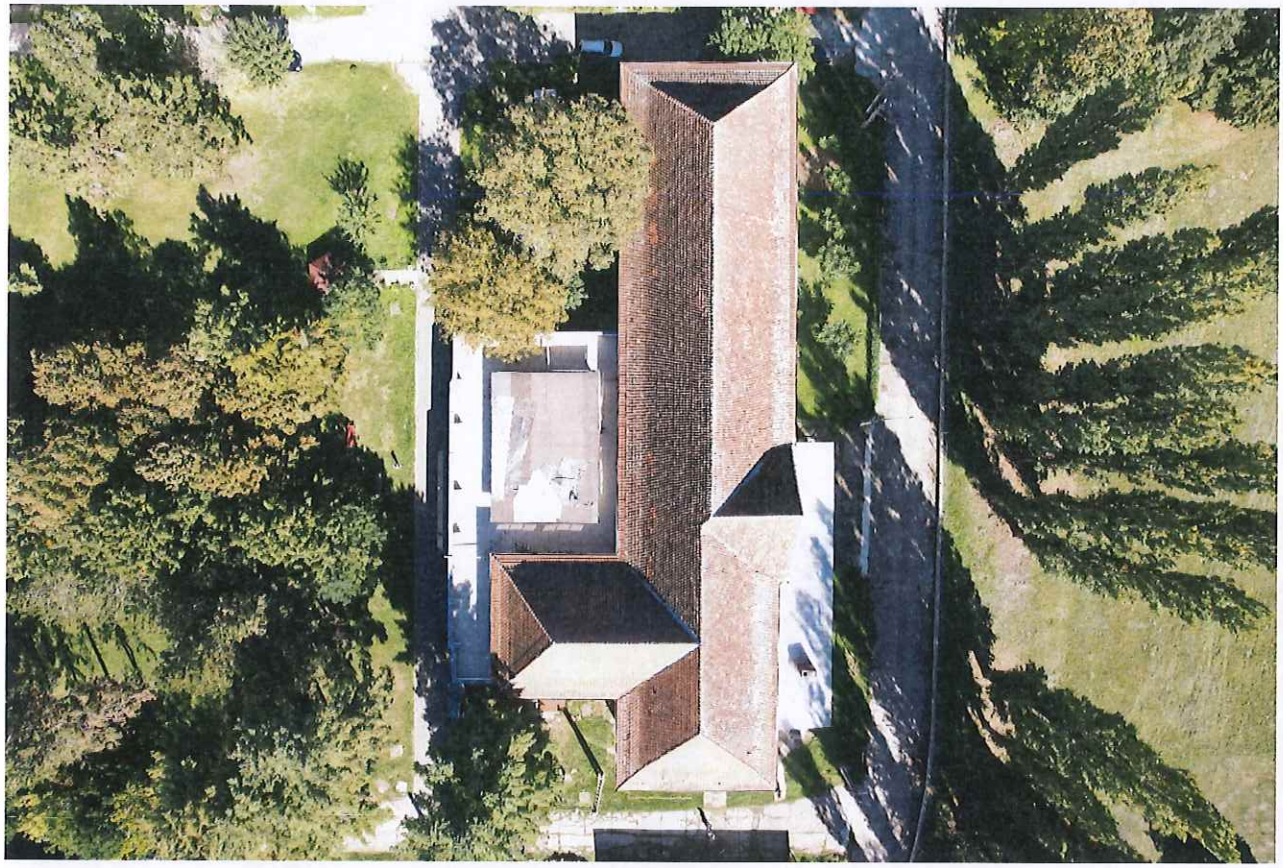
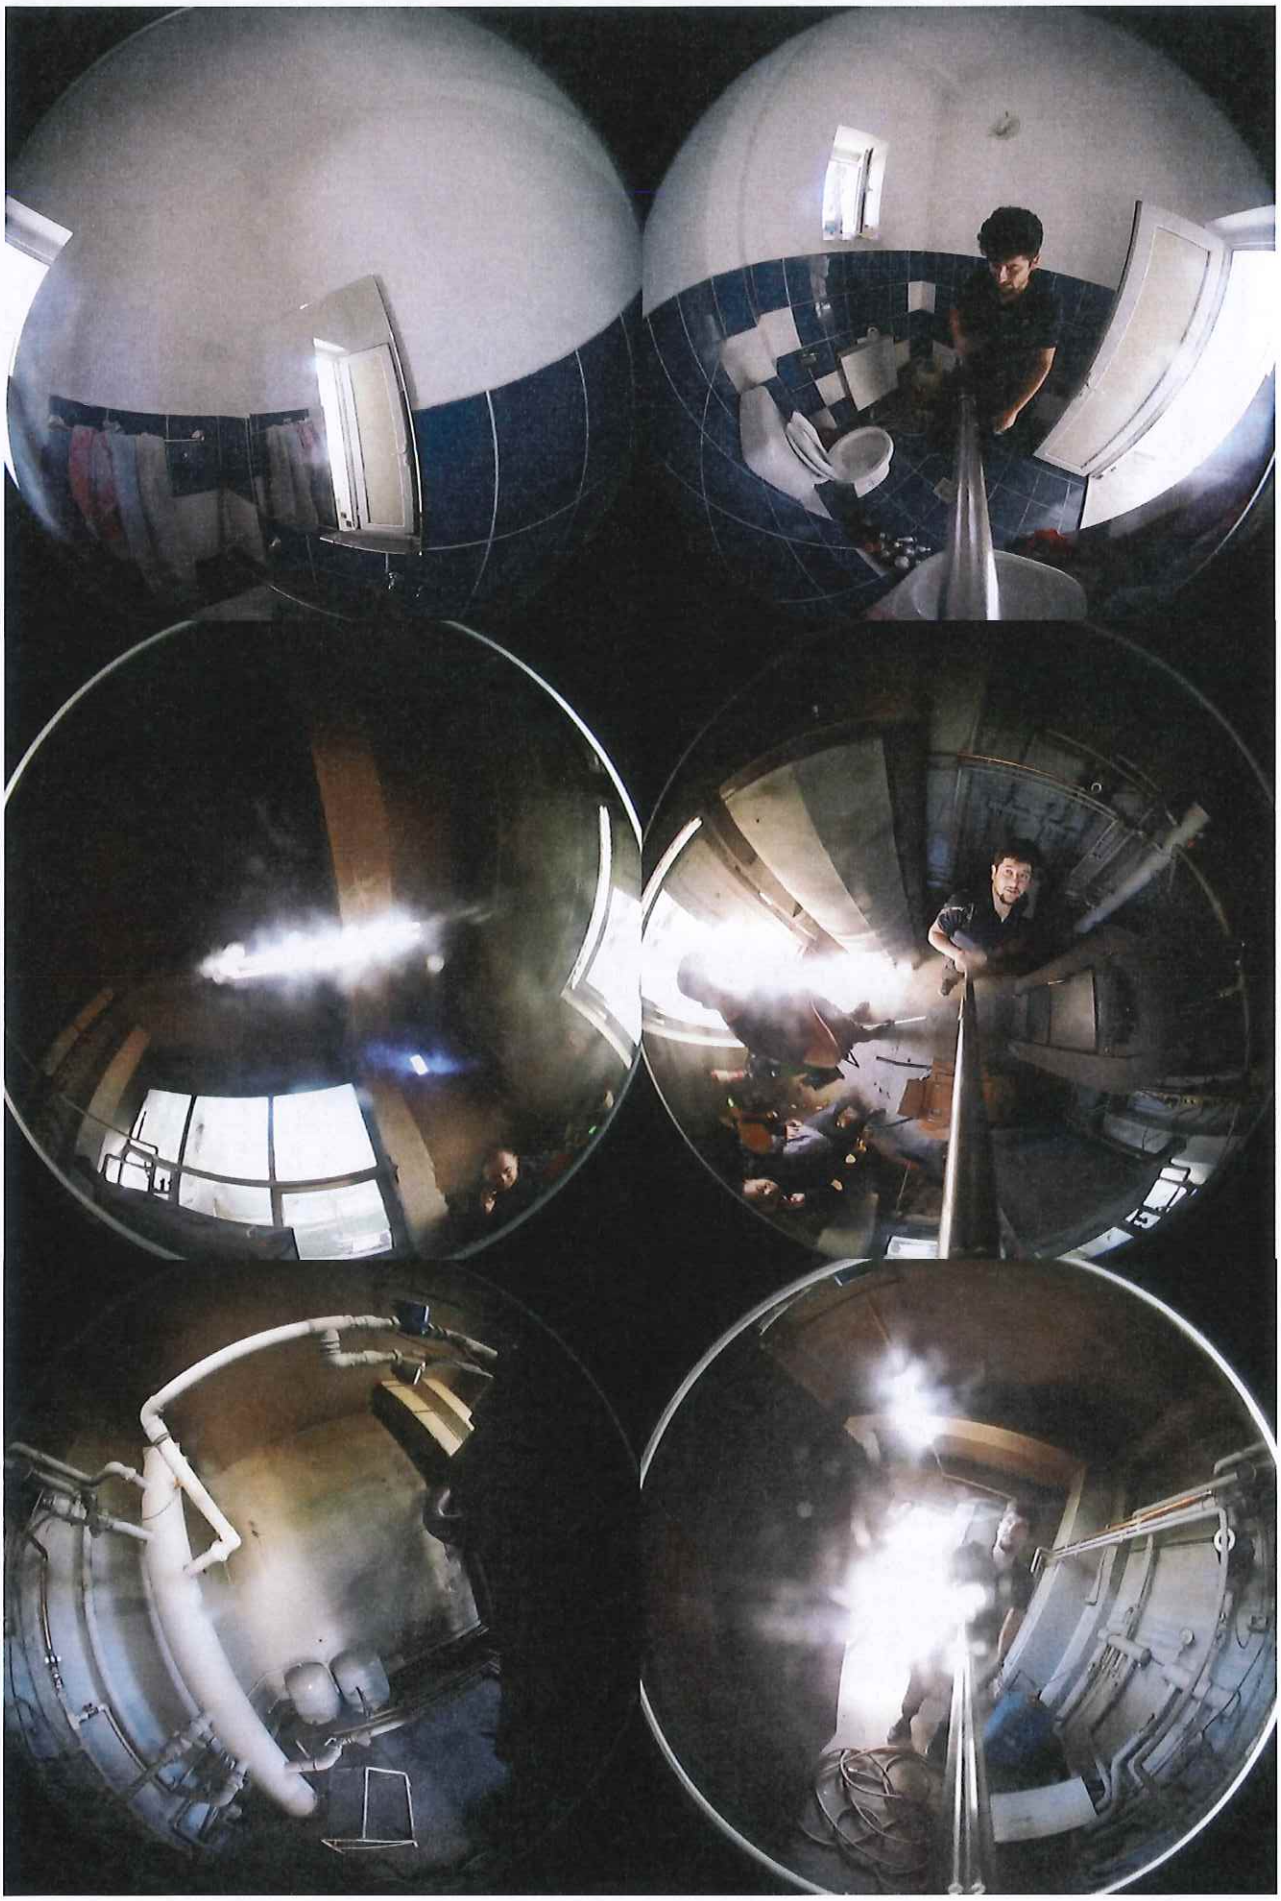
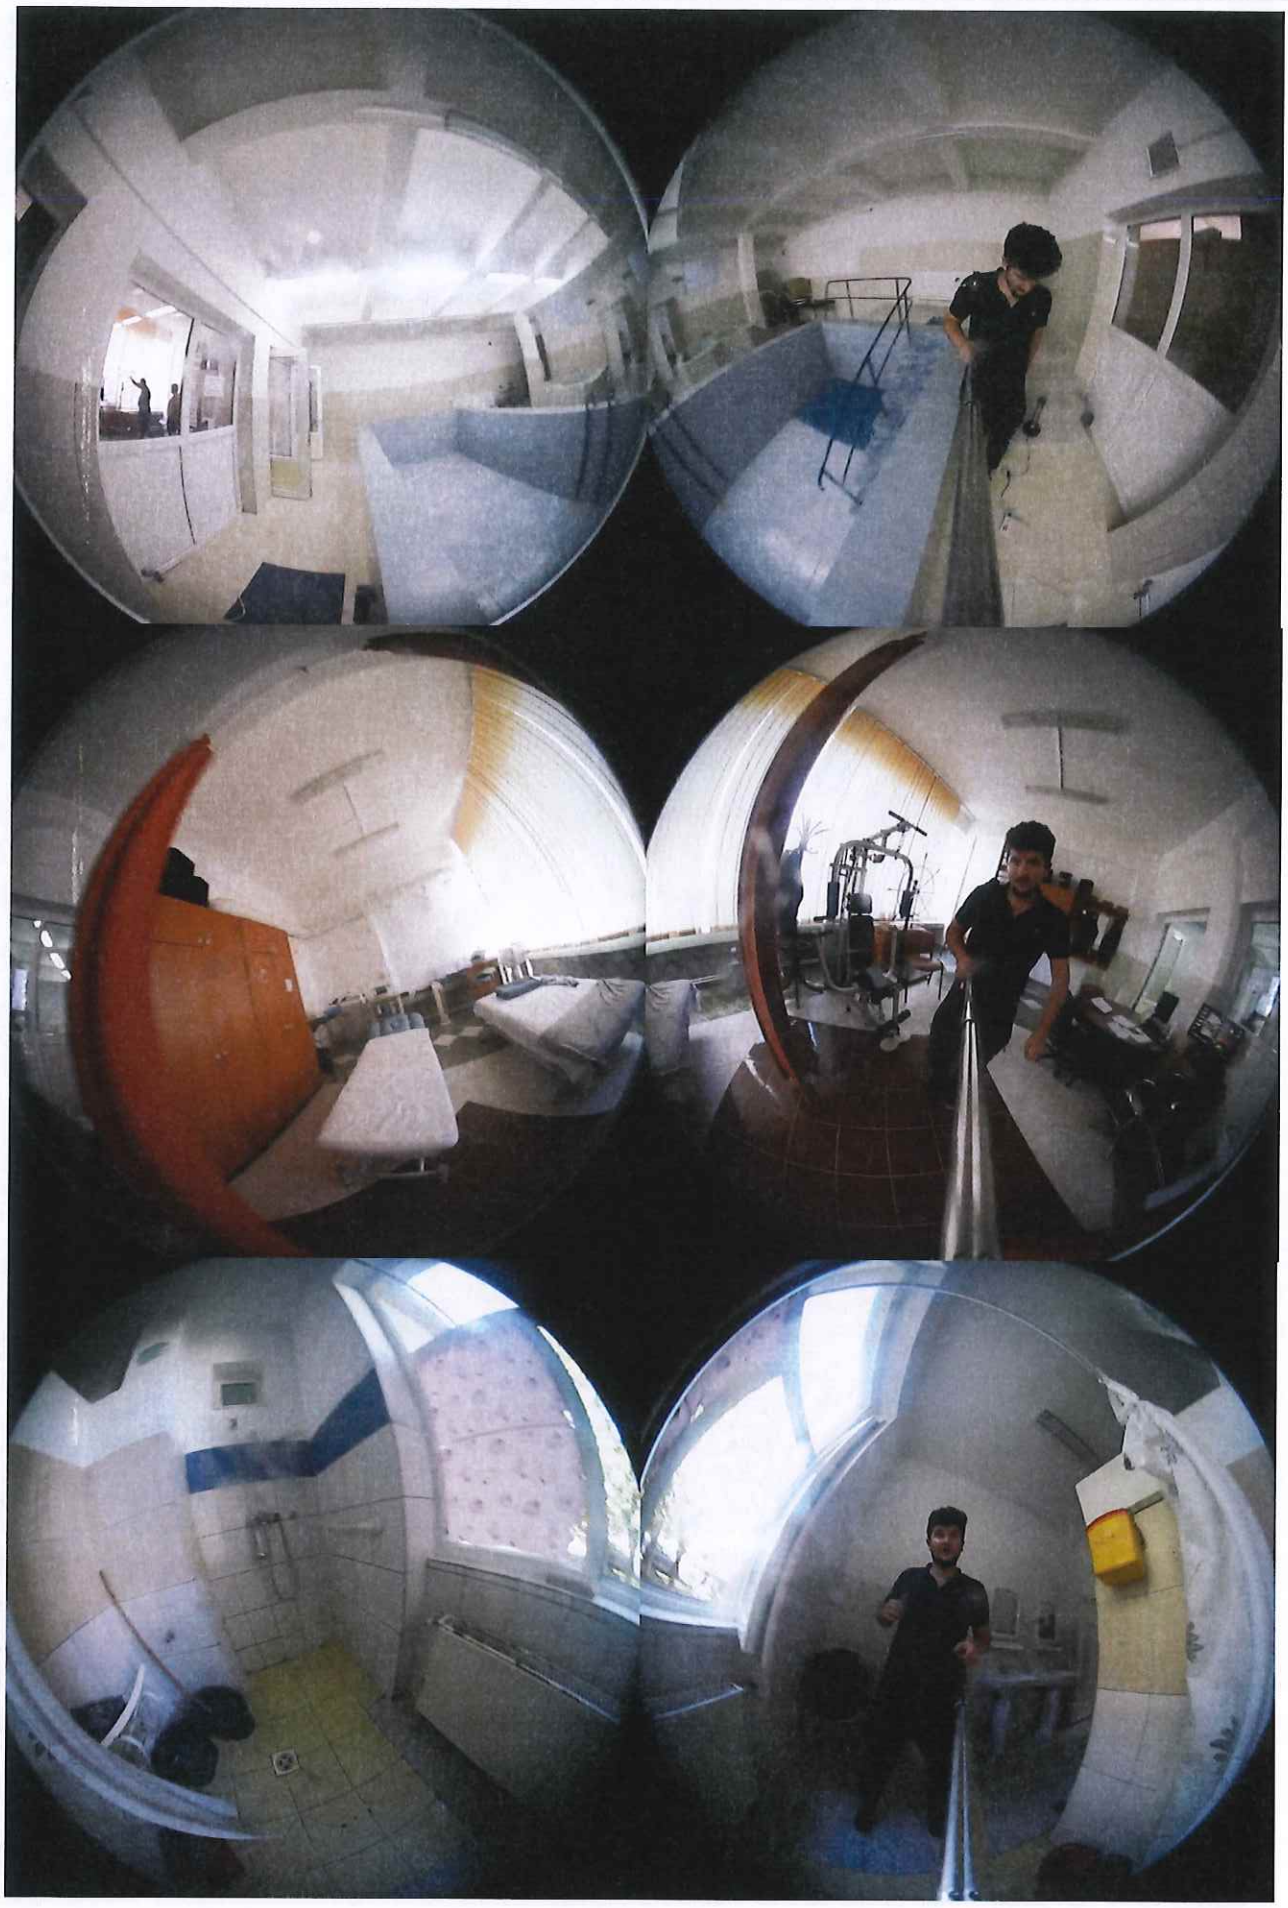
Anexa 1 – IMAGINI FOTO RELEVANTE ALE CLĂDIRII

- **finisajul exterior este invechit si incepe sa se degradeze; tencuiala fisurata si exfoliata pe anumite zone; deteriorari ale tencuielilor (tencuiala decojita);**

- Soclurile **sunt intr-o stare de degradare datorita umezelii, a infiltratiilor de apa si lipsei unei protectii hidrofobe.**
  - **se constata degradari, tasari si deplasari la trotuarul de protectie din jurul cladirii.**

- **Sistemul de indepartare si colectare al apelor pluviale este deteriorat. In subsol s-au identificat zone cu armaturi expuse atacate de coroziune Copertinele din beton de la accesele in cladire sunt degradate. Planseul din beton armat de la ultimul ni**
