EXPERTIZĂ TEHNICĂ

E 178 - E mcc 80 / 2017

**„INTERVENȚIA ÎN REGIM DE URGENȚĂ PENTRU
CONSOLIDAREA COȘURILOR DE FUM AFERENTE
CONSILIULUI JUDEȚEAN HUNEDOARA”**

Deva – B-dul 1 Decembrie 1918, nr. 28 - jud. Hunedoara

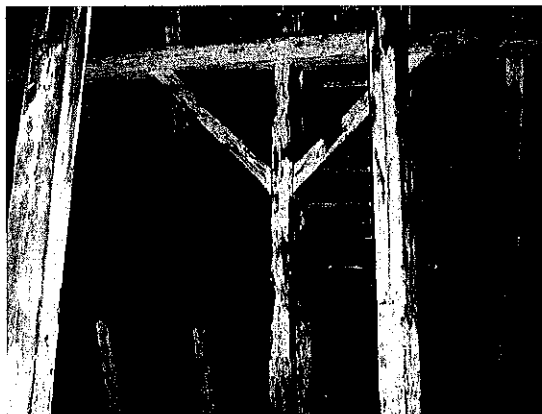
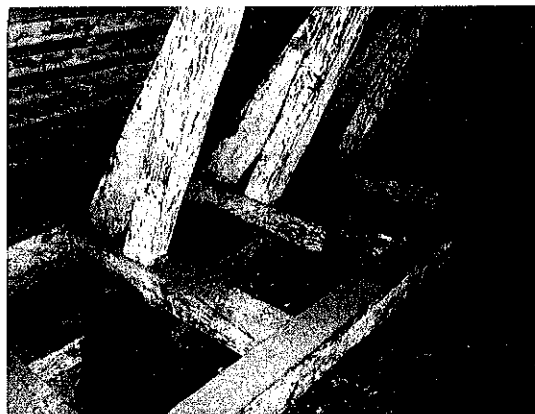
Structura spațială originală a șarpantei acoperișului este realizată pe „ferme” din lemn de tip „macaz” combinată cu „scaune”, având căpriori, pane de streășină și intermediare, montanți întinși, tălpi întinse, arbaletrieri, traverse, având contravântuiri longitudinale și contrafișe transversale (vezi foto nr. 15), iar pe contur are o fermă orizontală tip „vierendeel” la nivelul cosoroabei (vezi foto nr. 16) pentru rigidizarea în plan orizontal a șarpantei.

Foto 15 și 16 – Podul clădirii: - detaliu al structurii șarpantei din lemn (f. stânga) și ferma orizontală tip „vierendeel” de la nivelul cosoroabei (f. dreapta)

- înlocuirea elementelor din lemn degradate ale șarpantei din zona adiacentă coșurilor de fum (identificarea acestora urmând să se facă direct, la fața locului).

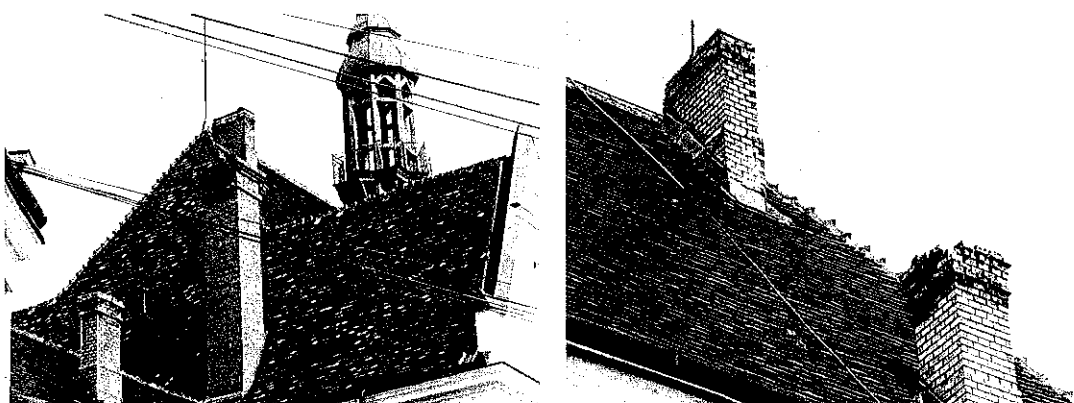
Sistemul de încălzire original în clădire a fost cel cu sobe cu combustibil solid, construcția având încă un număr mare de coșuri de fum vizibile în podul clădirii și pe acoperișul acesteia (foto nr. 18, 19 și 20), iar sistemul actual de încălzire a spațiului interior este susținut de centrala proprie situată la subsolul clădirii.

Valoarea arhitecturală a acoperișului clădirii este sporită de prezența unui număr de 20 de coșuri de fum : - 7 coșuri amplasate pe pantele dinspre stradă a acoperișului (la corpurile laterale) - 12 coșuri amplasate pe pantele dinspre curte a acoperișului (vezi foto nr. 11, 12 și 20) și coșul de fum al centralei termice amplasat pe panta laterală dinspre Sud a acoperișului corpului central al clădirii (vezi foto nr. 2 și 19).

Foto 19 și 20 – Vedere a coșului centralei termice de pe acoperișul clădirii (f. stânga) și exemplu de coșuri de fum dinspre curte (f. dreapta)

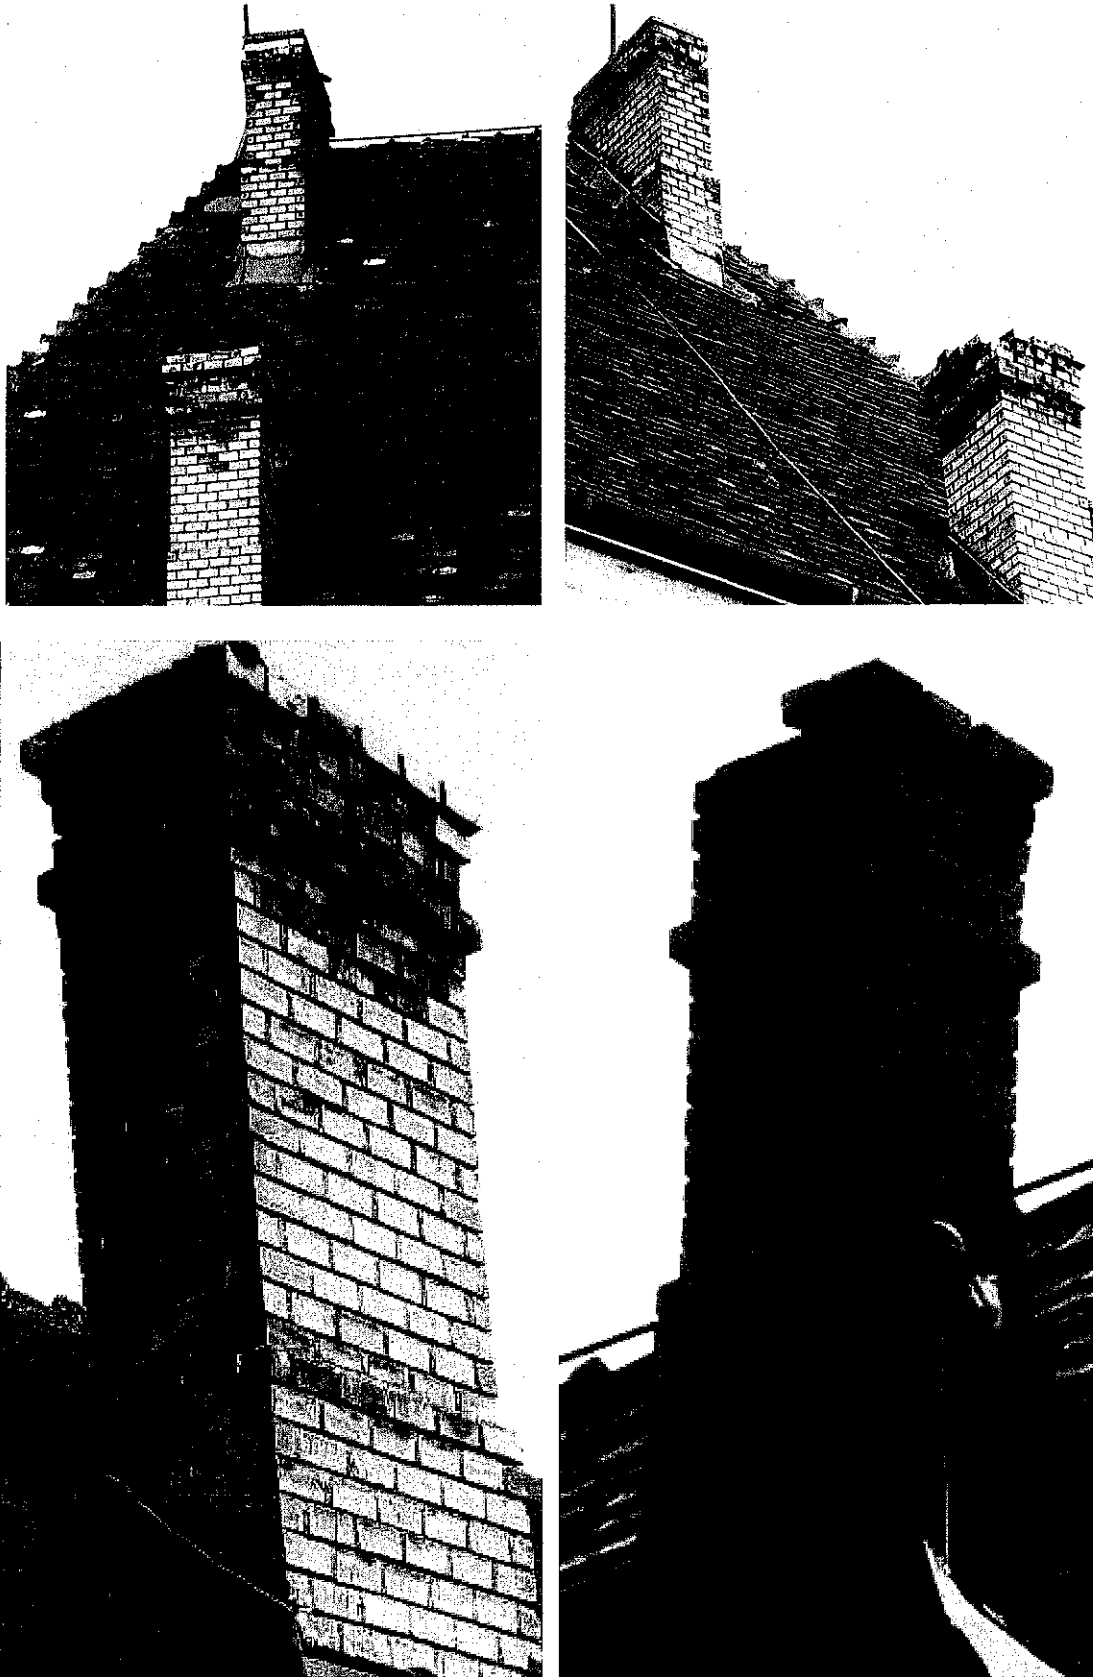
Toate coșurile de fum sunt continue pe înălțimea clădirii, partea de sub planșeul de pod fiind „legată” la fiecare nivel prin „țeserea” rosturilor cărămizilor de structura pereților din zidărie, iar pe partea de deasupra planșeului de pod coșurile de fum sunt elemente independente (vezi foto nr. 21, 22, 23 și 24).

- partea superioară a coșului, situată peste învelitoarea acoperișului (vizibilă din exteriorul clădirii (vezi foto nr. 18.....24).
- partea inferioară a coșului, situată sub învelitoare (în podul clădirii – vezi foto nr. 25, 26 și 27).

Foto 21, 22, 23 și 24 – Exemple de coșuri de fum pe panta dinspre curte a acoperișului corpului central

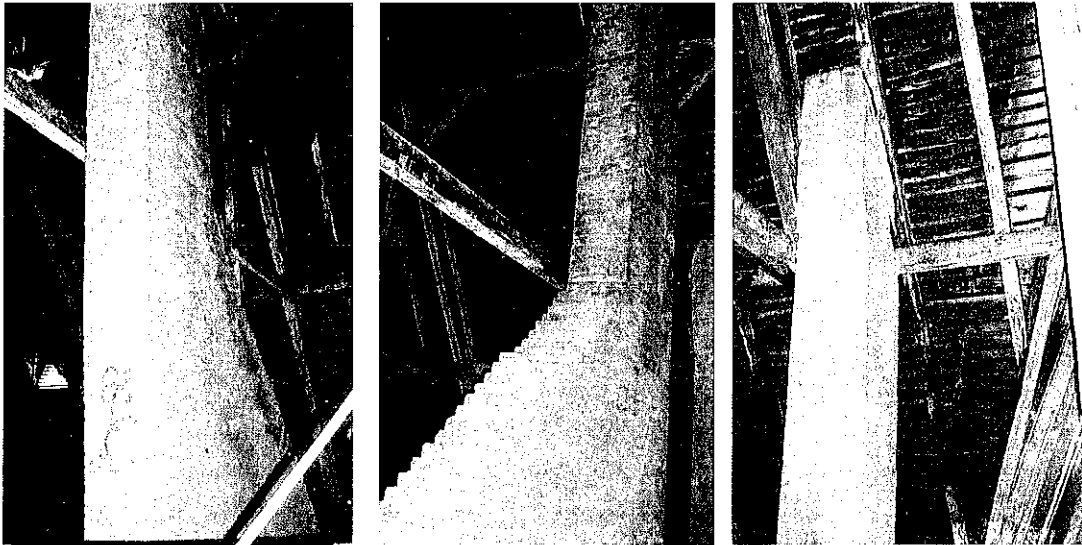
Foto 25, 26 și 27 – Vederi ale părții inferioare a coșurilor (partea de sub învelitoarea acoperișului)

Unele dintre coșuri sunt realizate cu secțiunea variabilă pe înălțimea zonei de sub învelitoarea acoperișului (zona din pod - vezi foto nr. 25, 26 și 27) pentru legarea mai multor canale apropiate de evacuare a fumului la un singur coș de fum.

- partea inferioară a coșurilor, situată sub învelitoare (în podul clădirii) este realizată din zidărie de cărămidă arsă obișnuită și este doar parțial tencuită cu un strat subțire din mortar de var, zidăria fiind vizibilă în porțiune ridicată (vezi foto nr. 25, 26 și 27).
- partea superioară a coșurilor, situată peste învelitoarea acoperișului, este realizată din zidărie de cărămidă specială de culoare galben-crem (vezi foto 28, 29, 30, 31, 32 și 33), cu o compoziție compactă de tip cărămidă „refractară” cu rezistență sporită la temperatură ridicată și cu rezistență mecanică și duritate superioară cărămidelor obișnuite.
